Jing's Residence Boutique Hotel

buenas tardes. soy el ar. ao vzlano y residenciado en China desde hace 16 anos. el proyecto del que les voy a hablar es un Boutique hotel en unas viejas casas de la dinastia qing, ubicadas en Pingyao ciudad de la provicia de Shanxi

Antonio Ochoa, 2009/11/2

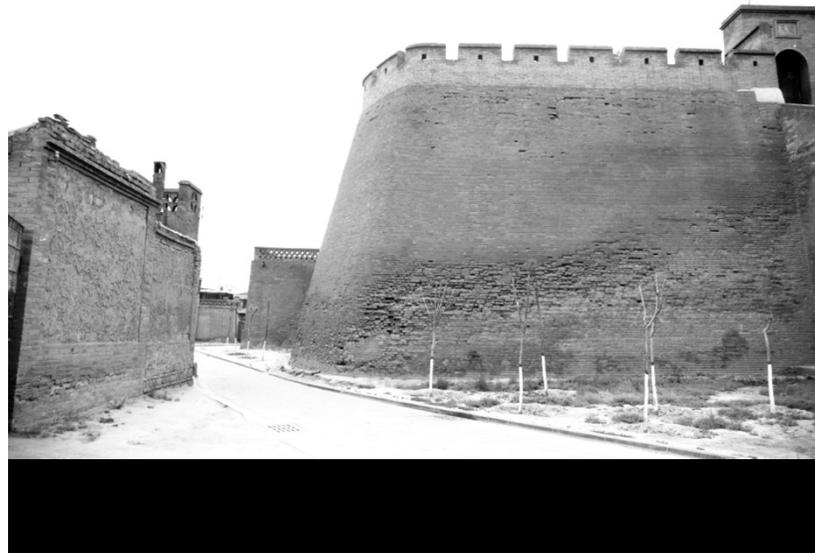
AO12

la muralla esta hecha con ladrillo gris en unas partes y piedras y barro en otras

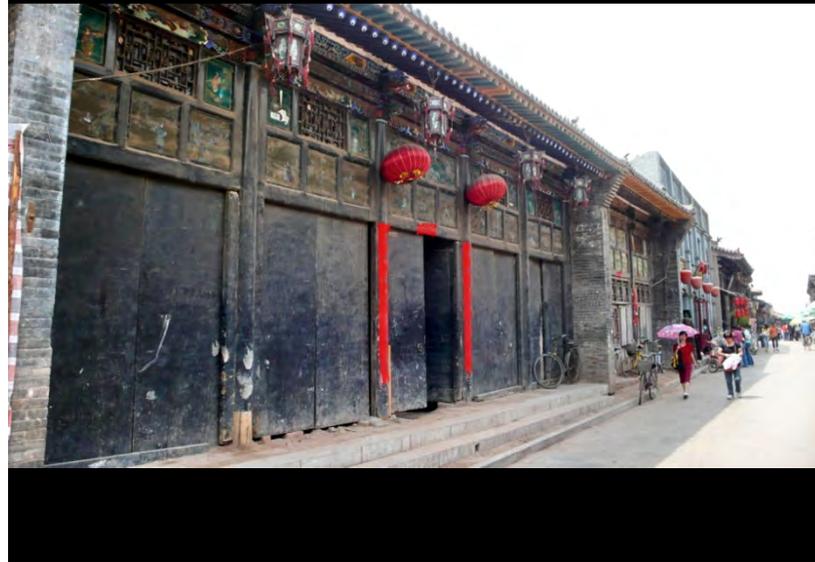
AO16

Esta son las tres casa apareadas que mi cliente compro a principios de esta decada

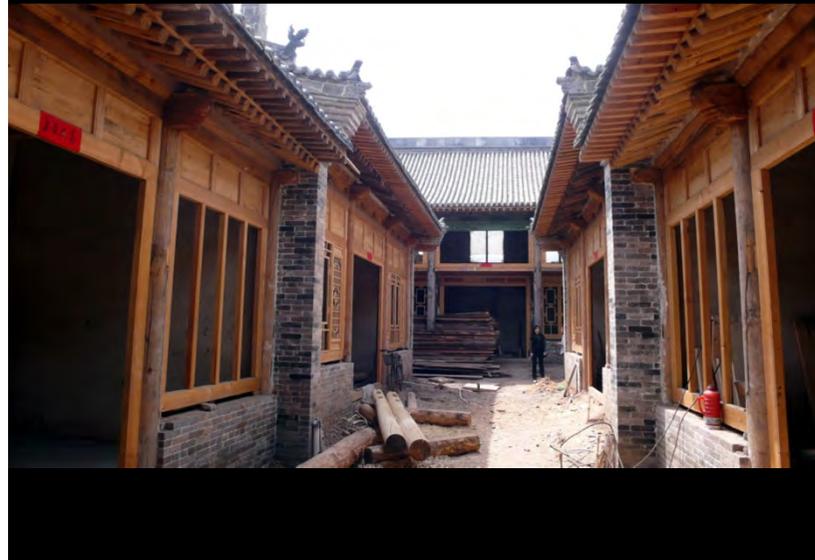
AO17

pertenecian a un mercader de sedas, que tenia su tienda hacia la calle y su residencia dentro, hacia sus patios.

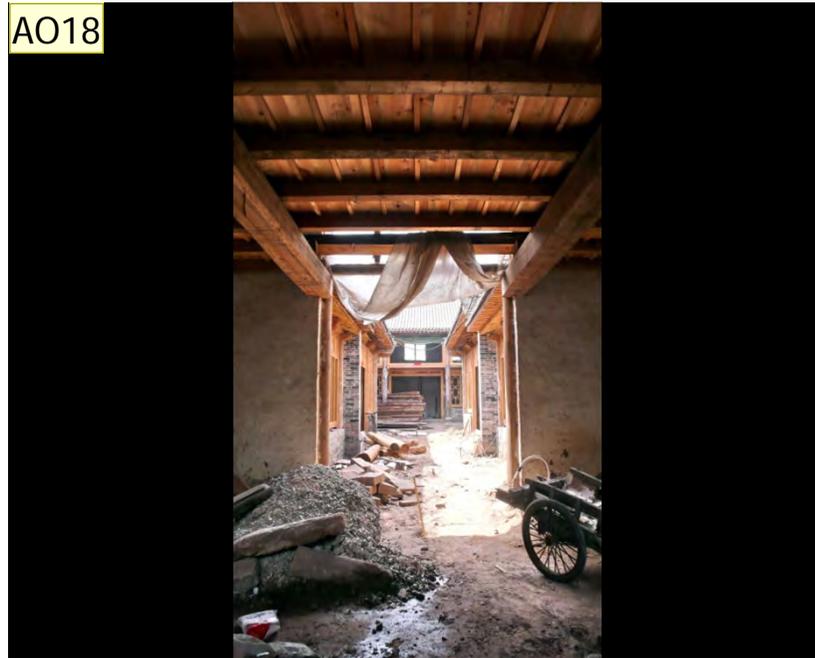
AO18

Cada una de las casas estaba en condiciones distintas, unas mejor conservadas que otras, de manera que el grado de intervencion es distinta.

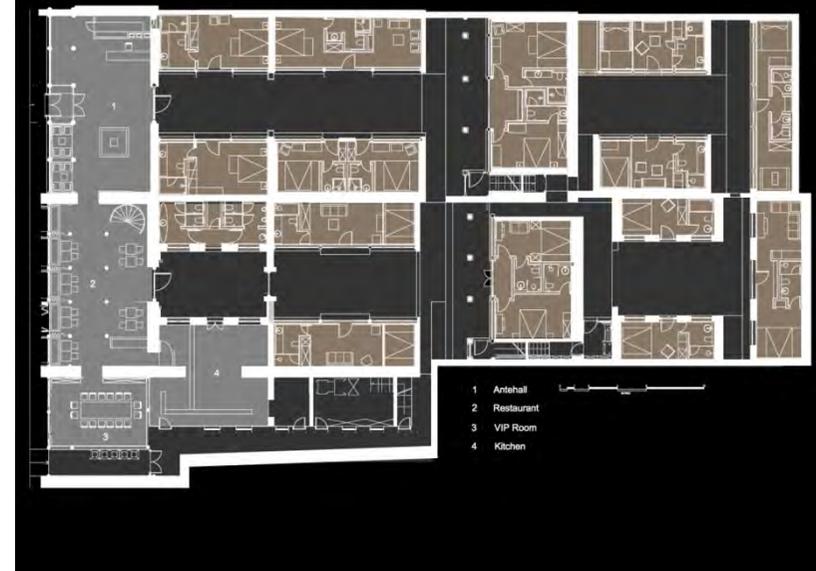
A019 floor Plan

las casas son estrechas y largas, con tres patios cada una, los pabellones al frente y en el centro son los únicos de dos niveles, los del frente, como dijimos antes era la tienda y al centro era la habitación de los dueños de casa.

El programa fue muy simple, el mayor número de habitaciones que se puedan, área de recepción, restaurante- cocina, bar y sala de lectura, internet o video.

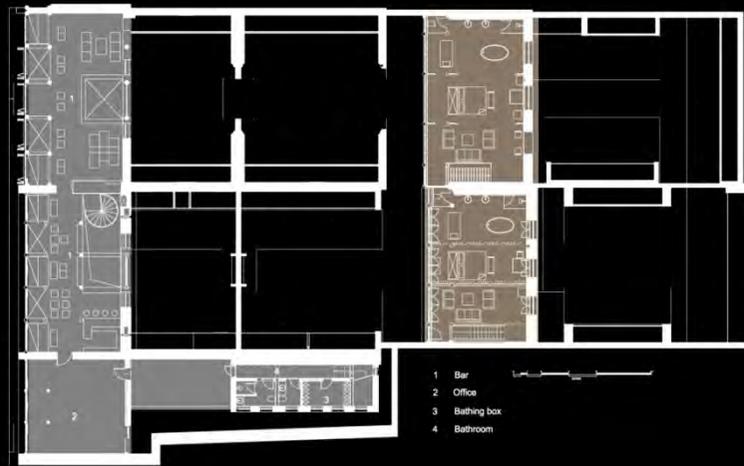
A020 2nd floor Plan

- 1 Bar
- 2 Office
- 3 Bathing box
- 4 Bathroom

AO20 el segundo nivel en la tienda era para depósito y en la del centro para guardar a las niñas.

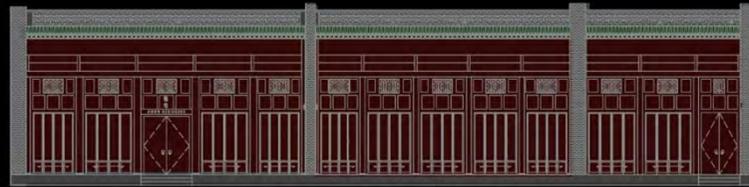
Side Street Elevation

Al no ser profesionales de la restauracion, y el presupuesto no permitia un trabajo tan especializado, optamos por reparar y limpiar aquellas partes de la edificacion en buen estado y disenar y renovar aquellas parte irrecuperables, con la firme intencion que se vea claramente lo que es nuevo y lo que es original, la parte nueva seria una reinterpretacion contemporanea del lenguaje arquitectonico local.
